X 射线探伤机现场探伤项目

竣工环境保护验收监测表

建设单位：青岛东检检验检测技术有限公司

2021年6月

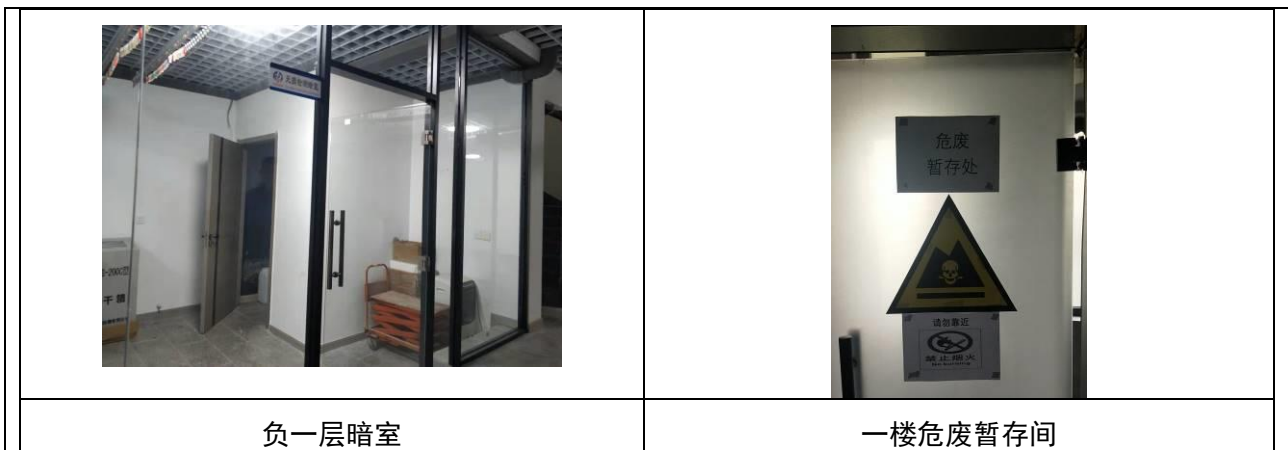
图 4-4 本项目现场照片（拍摄于 2021 年 5 月）

设备库外监控探头	铅衣、铅眼镜、部分警戒绳

“禁止进入 X 射线区”警告牌	“无关人员禁止入内”警告牌

<p>电离辐射警告标志</p>	<p>个人剂量报警仪</p>

<p>便捷式辐射检测仪</p>	<p>废显（定）影液暂存桶</p>
 	<p>/</p>
<p>暗室废显（定）影液收集桶</p>	<p>/</p>

图 4-5 部分辐射安全防护用品和措施照片（拍摄于 2021 年 5 月）

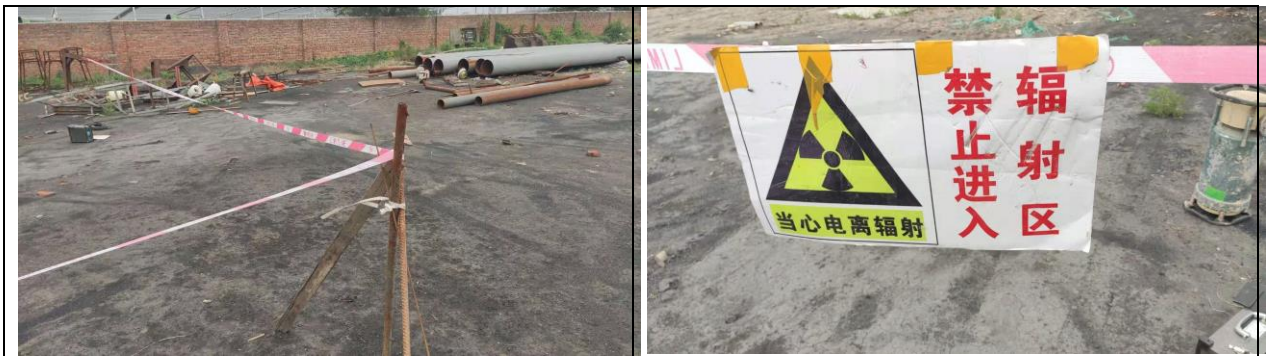
图 6-1 模拟现场探伤照片（拍摄于 2021 年 6 月 10 日）

因公司现场探伤项目大多位于省外，无法实现项目实地监测，因此公司选取河北省衡水市景县山水大街 953 县道恒瑞热电燃料有限公司附近空地进行现场模拟探伤，并选用有代表性的 1 台 XXH-2505 型和 1 台 XXG-3005 型 X 射线探伤机进行现场监测。

经现场勘查，探伤机放置位置四周 200m 范围内无居民区、学校及医院等人员密集区，监测前先进行人员清场，现场探伤模拟照片见图 6-1。

XXH-2505 型 X 射线探伤机:管电压 230kV、管电流 5mA,使用 5mm 厚钢管;XXG-3005 型 X 射线探伤机:管电压 280kV、管电流 5mA,使用 5mm 厚钢管。

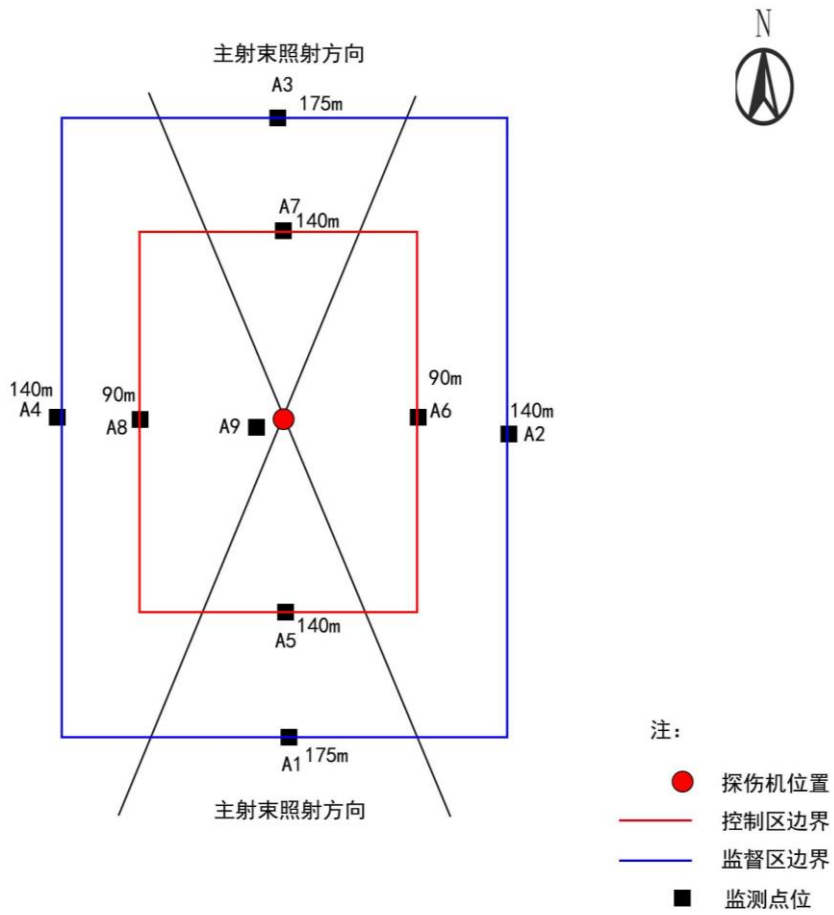
图 6-2 XXH-2505 型 X 射线探伤机监测布点示意图

探伤机型号	工况	监督区边界	控制区边界
XXH-2505	管电压为 230kV,管电流为 5mA,主射束为南北周向,工件为 5mm 厚钢管	主射束方向 175m (南、北); 非主射束方向 140m (东、西)	主射束方向 140m (南、北); 非主射束方向 90m (东、西)
XXG-3005	管电压为 280kV,管电流为 5mA,主射束为定向向北,工件为 5mm 厚钢管	主射束方向 230m (北); 非主射束方向 160m (东、西)、140m (南)	主射束方向 180m (北); 非主射束方向 110m (东、西)、100m (南)

监测点位编号	点位描述	监测结果 ($\mu\text{Sv/h}$)	备注
A1	监督区南边界(探伤机正南)	2.147	1、开机状态; 2、监测结果未扣除宇宙射线响应值; 3、主射束为南北周向照射,工作管
A2	监督区东边界(探伤机正东)	2.141	
A3	监督区北边界(探伤机正北)	2.174

A4	监督区西边界（探伤机正西）	2.212	电压 230kV，管电流 5mA，放置 5mm 厚钢管。
A5	控制区南边界（探伤机正南）	11.89	
A6	控制区东边界（探伤机正东）	11.92	
A7	控制区北边界（探伤机正北）	12.08	
A8	控制区西边界（探伤机正西）	11.68	
A9	环境本底	95.6nGy/h	关机状态

由表6-2可知，公司在使用XXH-2505型X射线探伤机进行现场探伤条件下，划定的监督区边界周围剂量率为（2.141~2.212） μ Gv/h，低于环境影响报告表提出的2.5 μ Sv/h的监督区边界剂量率限值；划定的控制区边界周围剂量率（11.68~12.08） μ Gv/h，低于环境影响报告表提出的15 μ Sv/h控制区边界剂量率限值。

经核实，公司在开展现场探伤作业时，相应的 X 射线探伤机实际运行工况一般不大于本次监测时运行工况，同时企业在进行探伤现场作业时一般尽量利用现场屏蔽无、墙体等对射线进行屏蔽，由于实际现场探伤时位置不固定，现场周围条件、探伤机运行工况及检测工件厚度等均与本次模拟探伤条件不同，因此实际工作中，企业每次均须使用 X- γ 辐射检测仪由远及近巡测探伤机周围剂量率，以校准控制区和监督区边界。
